建造物の部

ぎょくりんいん 玉林院

さんしゅうじ 末寺讚州寺の本堂修理

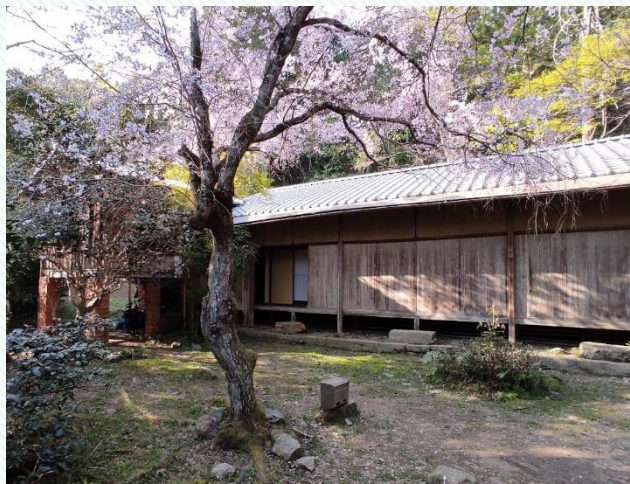
今回修理を行った本堂は方丈形式の空間に、生活空間である庫裏の機能を一体化した本堂建築ですが、長年無住であったため、屋根及び各部材には経年劣化が目立ってきており、屋根及び軒廻りを中心に修理を行い、あわせて建具等の補修及び外壁面の塗替え等も行いました。

讚州寺の本堂

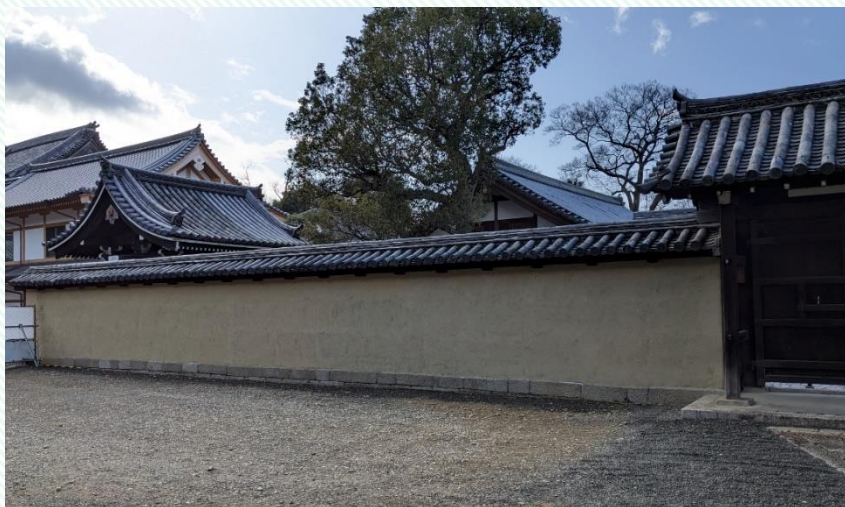
柱間漆喰壁には五筋の目地を切った本格的な築地塀で、塀端部の切妻側での規模は、地面から笠木天端までの高さは386cmを測るものです。

経年による、表面の剥落が随所にみられ、現状のままでは、毀損はさらに拡大する可能性があることから左官を主とする修理を行うこととされました。

知恩院の土塀 下地の状況

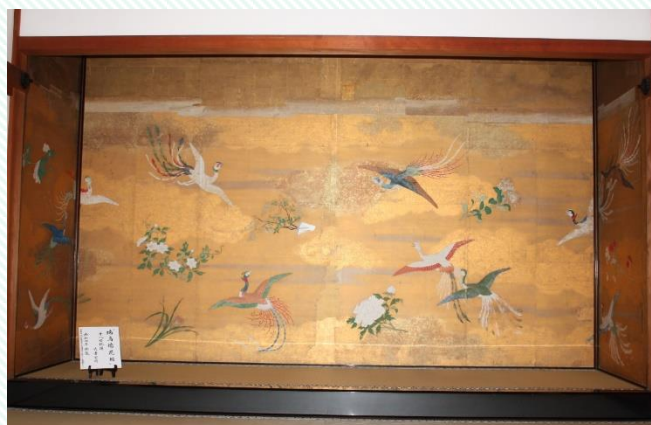
現本堂は、昭和18(1943)年に東京の青山御所から移築された建物であり、それに伴い本障壁画も移されたと考えられています。今回修理を行った紙本金地着色「瑞鳥瑞花図」は、大聖寺本堂「貴人の間」の床中央・左右の壁面に描かれた障壁画で18世紀頃の作と考えられています。経年劣化により、本紙料紙、裏打ち紙が硬化し、しなやかさが失われ強度が著しく低下し、本紙の破れや欠失等の深刻な損傷が拡大する要因となるため修復されました。

大聖寺の紙本金地着色「瑞鳥瑞花図」

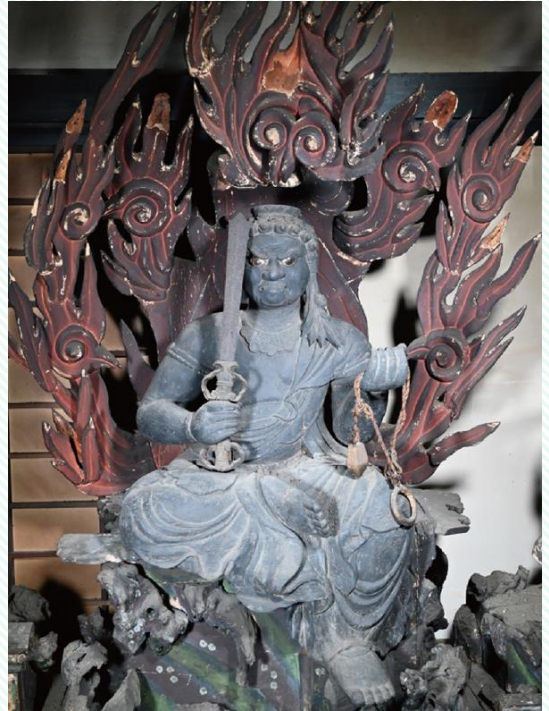
今回修理を行った木造不動明王半跏像は、正保3年(1646)頃までに建立された現在の本堂である龍華殿に安置されています。制多迦童子、矜羯羅童子の脇侍を従えた三尊仏の中尊で、総高は93.7cmを測ります。像全体に材の矧ぎ目の緩みや、木質の劣化 彩色の剥落がみられ、虫蝕による損傷個所などもみられることから修理を行うこととされました。

雲龍院の木造不動明王半跏像

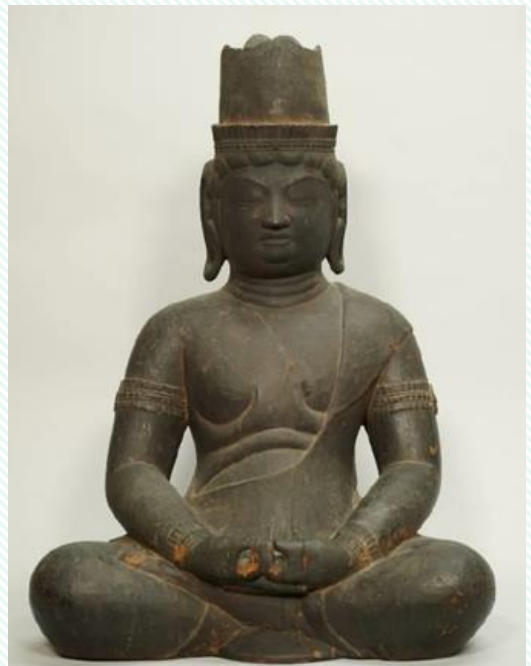
各所に白カビや虫害、割れが生じている他、鼠害により木地が露出している個所がみられること等から修理を行うこととされました。

行住院の木造阿弥陀如来坐像
