建造物の部

しんによじ 真如寺

法堂修理

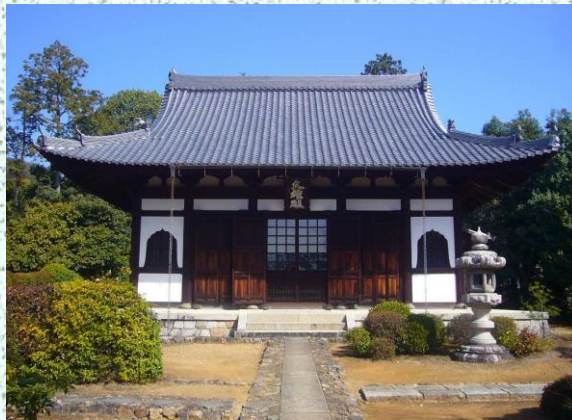
法堂

今回修理を行った法堂は明暦2年（1656）の建立で、建物正面には本尊を安置する仏殿や本堂を意味する「大雄殿」の額を掲げる。桁行5間、梁行5間、一重、入母屋造、棧瓦葺で、北面に祖師の像や位牌等を安置する昭堂及び下屋が増設されている。本法堂は、近世初期の禅宗寺院にみられる意匠豊かな建築である。

修理は近年劣化が目立ってきた昭堂及び昭堂に取り付く下屋部分を主として行い、法堂内部の建具補修及び外壁面の塗替え等も併せて行われた。

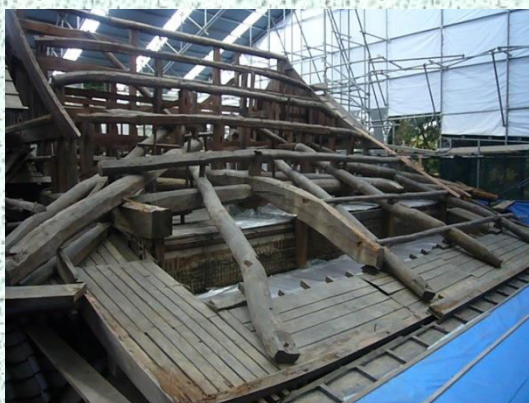
修理中の本堂

赤穂浪士大石良雄（内蔵助）の隠棲地としても知られる山科区の岩屋寺は、神遊山と号する曹洞宗の寺院である。境内にはこの本堂のほかに明治期に建立された木像堂や庫裏、大石良雄の遺髪塚などがある。現本堂は嘉永7（1854）年に京都西町奉行で浅野家の縁戚にあたる浅野長祚らの寄進により再建されたものであることが棟札により確認できる。近年、雨漏りがひどくなり、また屋根を支える桔木が折損する等した為、早急に修理する必要が生じたもので、修理工事は令和2年度、3年度の2箇年で行われた。

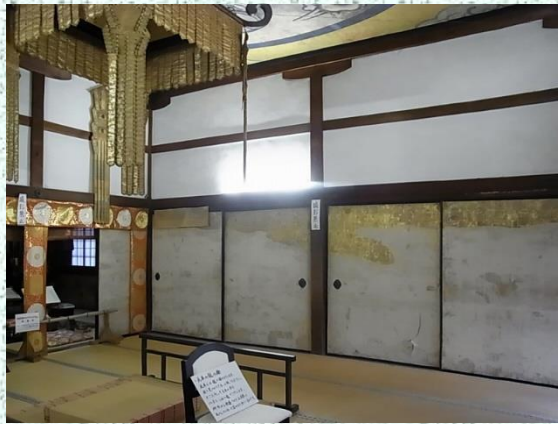
霊殿南面襖

今回修理を行った霊殿の襖一面は公開時において棄損したものとみられるが、他の画面には蓮ともみられるものが描かれた痕跡をわずかにみとめる。

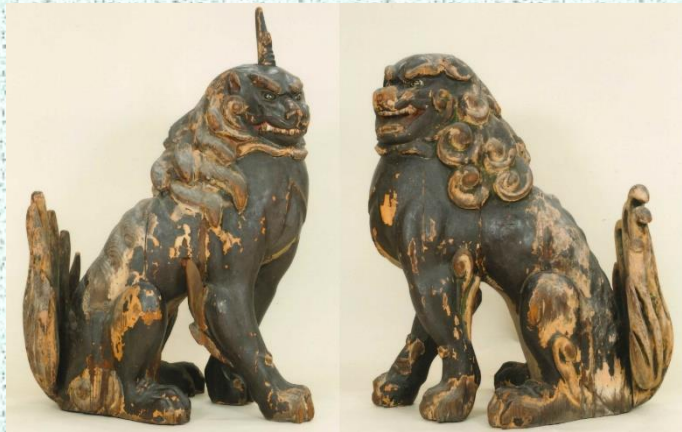
木造獅子(右)狛犬(左)

市比賣神社は、社伝によると延暦 14 年(795)に左大臣藤原冬嗣ふゆつぐが平安京の官営市場である東市・西市の守護神として宗像三神を東市に勧請したのがその起こりと伝える。今回修理を行った木像獅子狛犬一対は、室町後期から桃山時代の製作と考えられており、向かって右側に置かれて口を開けているのが「獅子」、左側の口を閉じているのが「狛犬」で、狛犬には頭に角がある。また、口を開けている獅子は阿形(あぎょう)、閉じている狛犬は吽形(うんぎょう)とも呼ばれている。像高は獅子が 75.6cm、狛犬が 88.2cm を測る。

獅子・狛犬ともに檜材の寄木造りで彩色を施すが、両像ともに剥落が進行し、漆塗や彩色が下地から浮き上がっている状態でもあるため修理が行われた。

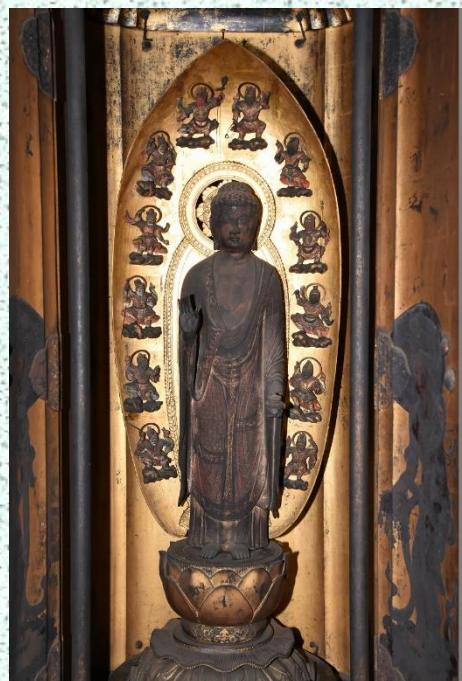
木造薬師如来立像

今回修理を行った木像薬師如来立像は、室町時代に製作されたもので、像高 68.8 cm を測る。檜材、寄木造り。截金文様・彩色仕上げで、内割りを施す。全体に亘り衲衣の截金文様や彩色部分に剥離や剥落箇所がみられ、埃を被り汚れているため、修理を行うこととなった。

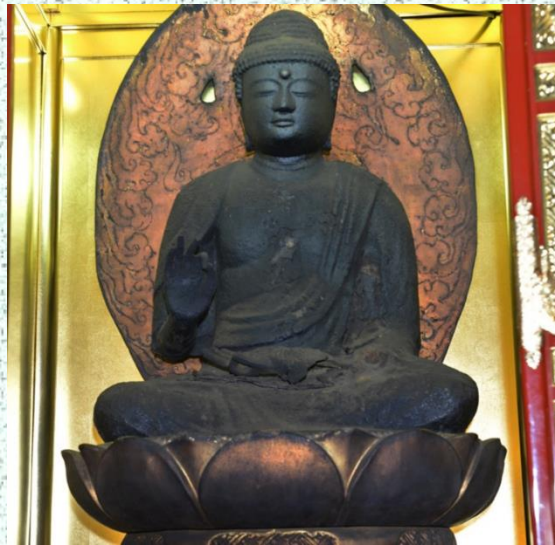
阿弥陀如来坐像

今回修理を行ったのは、当山の本尊である鉄造阿弥陀如来坐像で、像高は49.3cmを測るもので、他の在銘像との比較から13世紀半ばの作とみられている。この頃の鉄仏は、東日本に多く分布しており、関西での分布は全体の1割程という興味深い傾向がみられる。現状、左手首先が脱落した状態にあったため、修理が行われた。
